# El Estudio de Seguridad del Corredor de Sheridan Boulevard: Resumen de Condiciones Existentes

## Resumen Ejecutivo

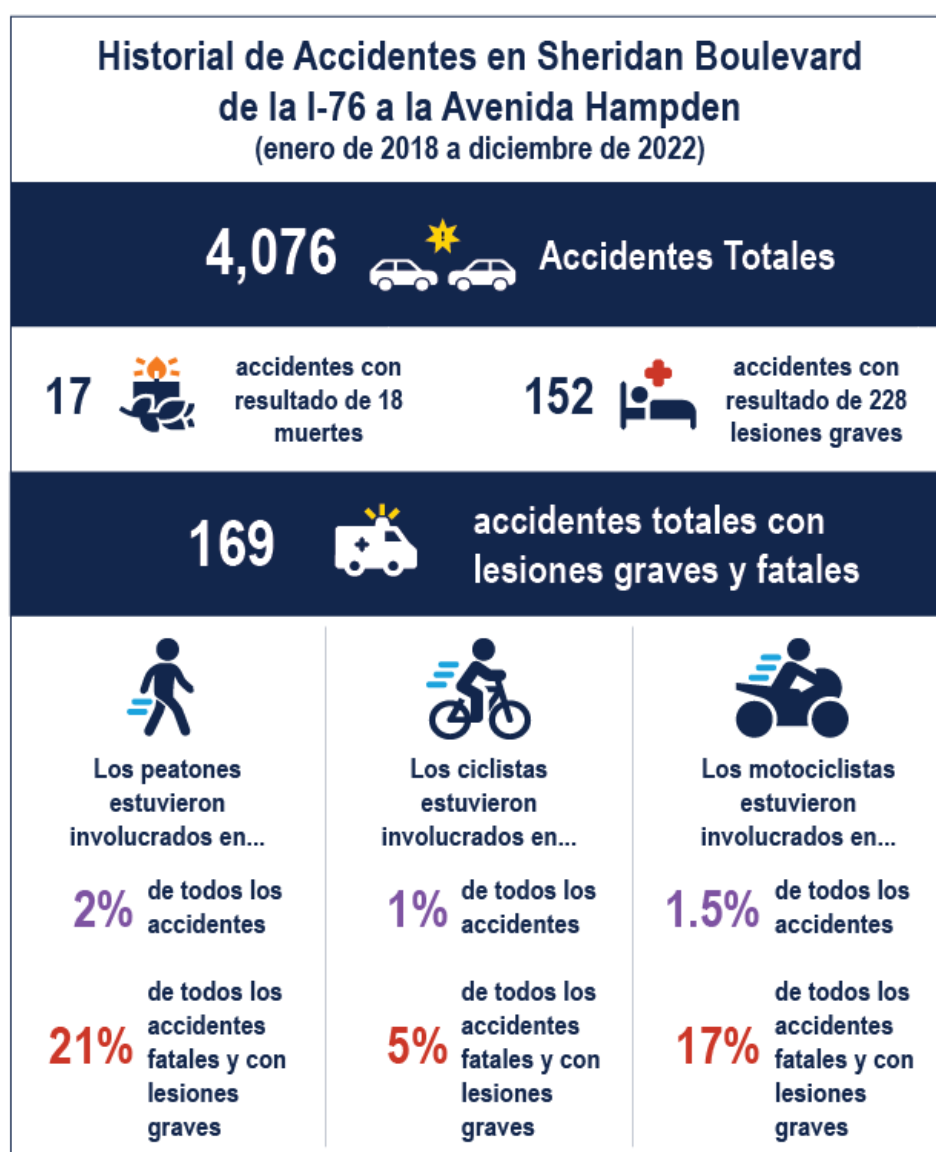
Figura 1. Infografía de Estadísticas de Accidentes.

La **Figura 1** resume los hallazgos clave del análisis de seguridad en todo el corredor. Cabe destacar que la proporción de accidentes fatales y con lesiones graves que involucran a usuarios vulnerables de la vía es desproporcionadamente alta. Otros hallazgos clave incluyen:

- La mayoría de los accidentes que resultaron en lesiones graves o muertes fueron **colisiones por giros a la izquierda**.
- La mayoría de los accidentes a lo largo del corredor fueron **colisiones por alcance**, pero solo alrededor del 2 % de estos accidentes resultaron en lesiones graves o muertes.

- **Hubo 92 accidentes** (2 % del total) **que involucraron a peatones**.
  - De estos, 8 fueron fatales (47 % de todos los accidentes fatales) y 28 resultaron en lesiones graves (18 % de todos los accidentes con lesiones graves).

- **Hubo 42 accidentes** (1 % del total) **que involucraron a ciclistas**.
  - De estos, 1 fue fatal (6 % de todos los accidentes fatales) y 8 resultaron en lesiones graves (5 % de todos los accidentes con lesiones graves).

- **Hubo 62 accidentes** (1.5 % del total) **que involucraron a motociclistas**.
  - De estos, 4 fueron fatales (24 % de todos los accidentes fatales) y 25 resultaron en lesiones graves (16 % de todos los accidentes con lesiones graves).
